## Begründung Sanierung der Pumpwerke

**Maßnahme:** Sanierung Pumpwerke  
im Einzugsgebiet der Kläranlage Apflau

**Auftraggeber:** Stadt Tettnang  
**Kreis:** Bodenseekreis

**Projektnr.:** 584-18-04  
**Sachbearbeiter:** AZ  
**Datum:** 10.08.2022

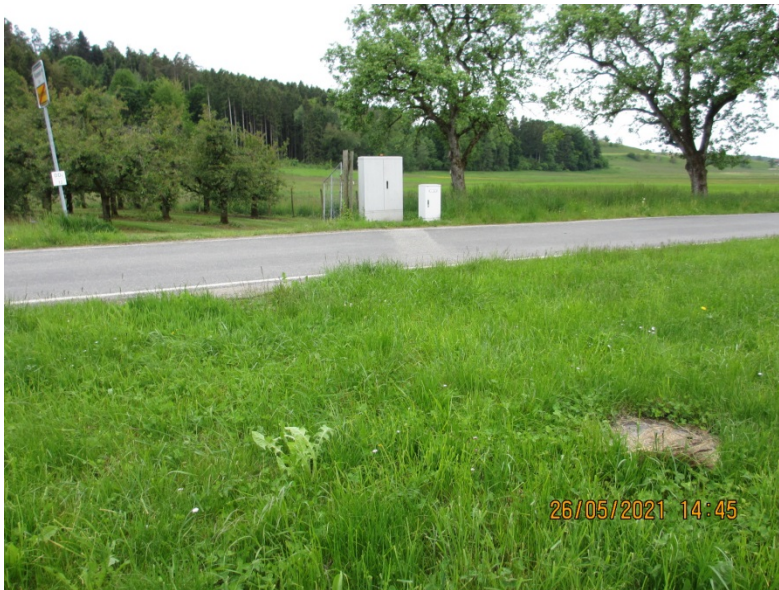
- Pumpwerk Oberwolfertsweiler (Pumpschacht und Steuerschrank durch Kreisstraße getrennt, Pumpschacht liegt in Wiese, schlechte Zufahrtsmöglichkeit)
- PW Gebhardsweiler ( $d = 1,0$  m, zu eng, am Rande eines Ackers, Zufahrt eingeschränkt)
- PW Enzisweiler (kleiner Kunststoffschacht, sehr eng, keine Einstiegsmöglichkeit, zweiter Schacht als Vorlagebehälter)
- PW Matzenhaus (enger Schacht mitten in einer Wiese, schlechte Zufahrtsmöglichkeit)
- PW Büchel (Steuerschrank in schlechtem Zustand, enger Schacht)
- PW Wagnerberg (Steuerschrank und Pumpschacht durch Straße getrennt, Führungsrohr gebrochen)

Oberwolfertsweiler, K7777 dazwischen

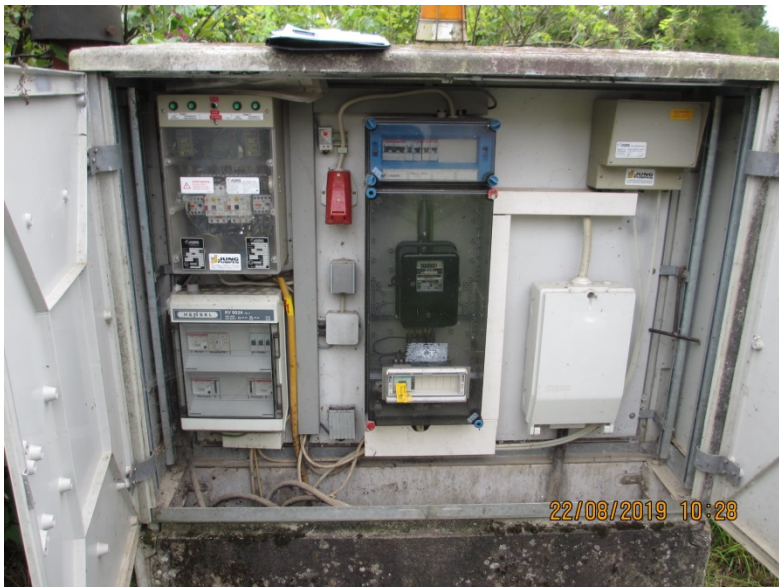
Enzisweiler, Zustand Schaltschrank

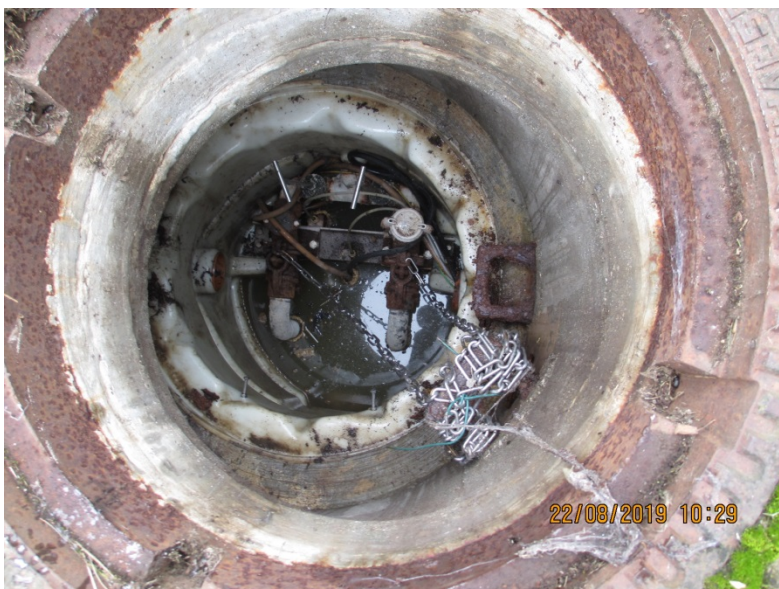
Enzisweiler, Pumpschacht aus Kunststoff

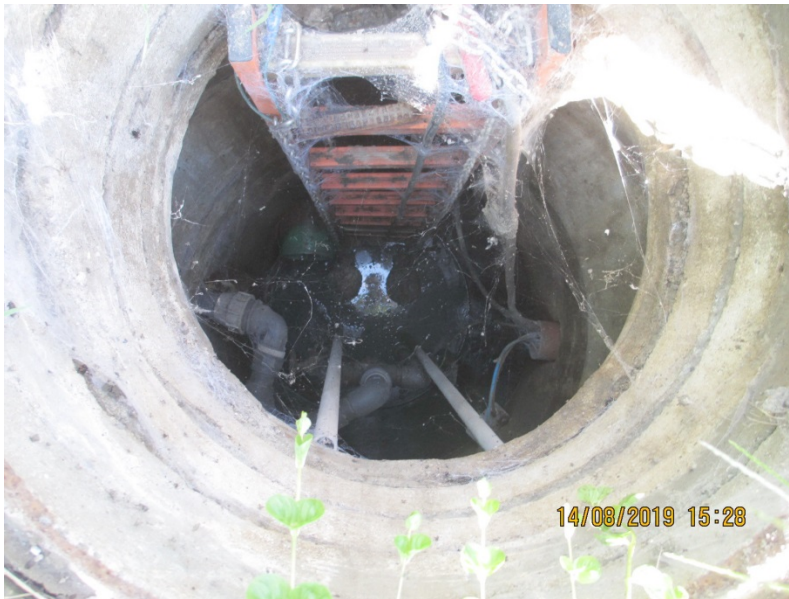
Gebhartsweiler, enger Einstieg

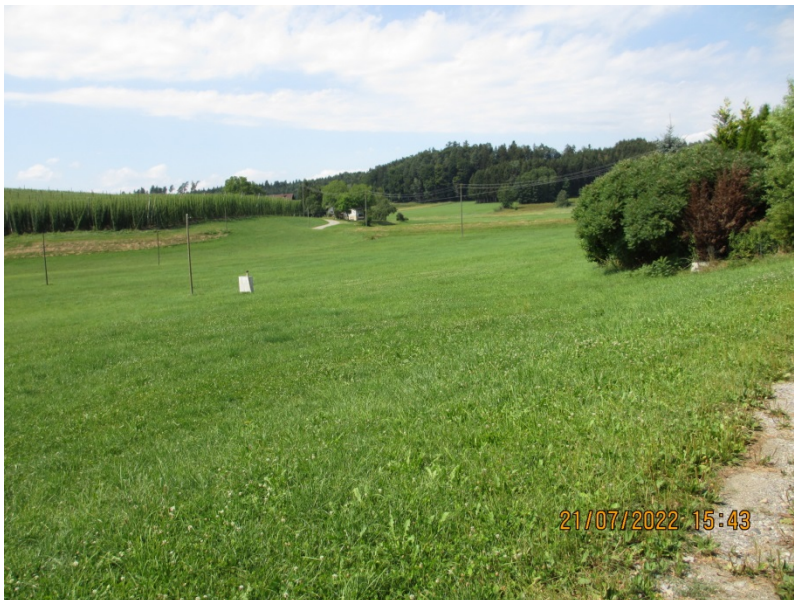
Matzenhaus, Lage in Wiese
