Artenschutzgutachten

zum geplanten Abbruch von 2 Schuppen

an der Ecke Loreto- / Hermannstraße

auf Flst. 1396 in Tettwang, Gmkg. Tettwang

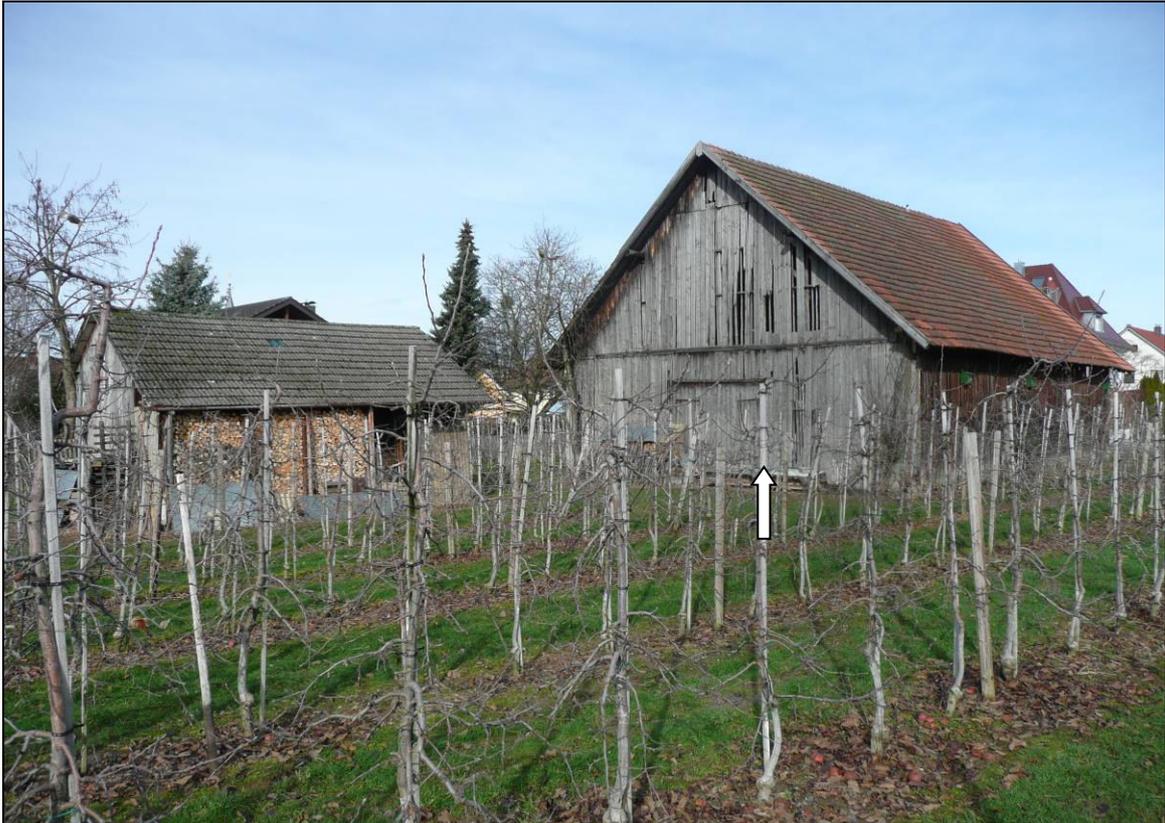
Blick auf die 2 Gebäude unterhalb der Loretostraße in Richtung Norden

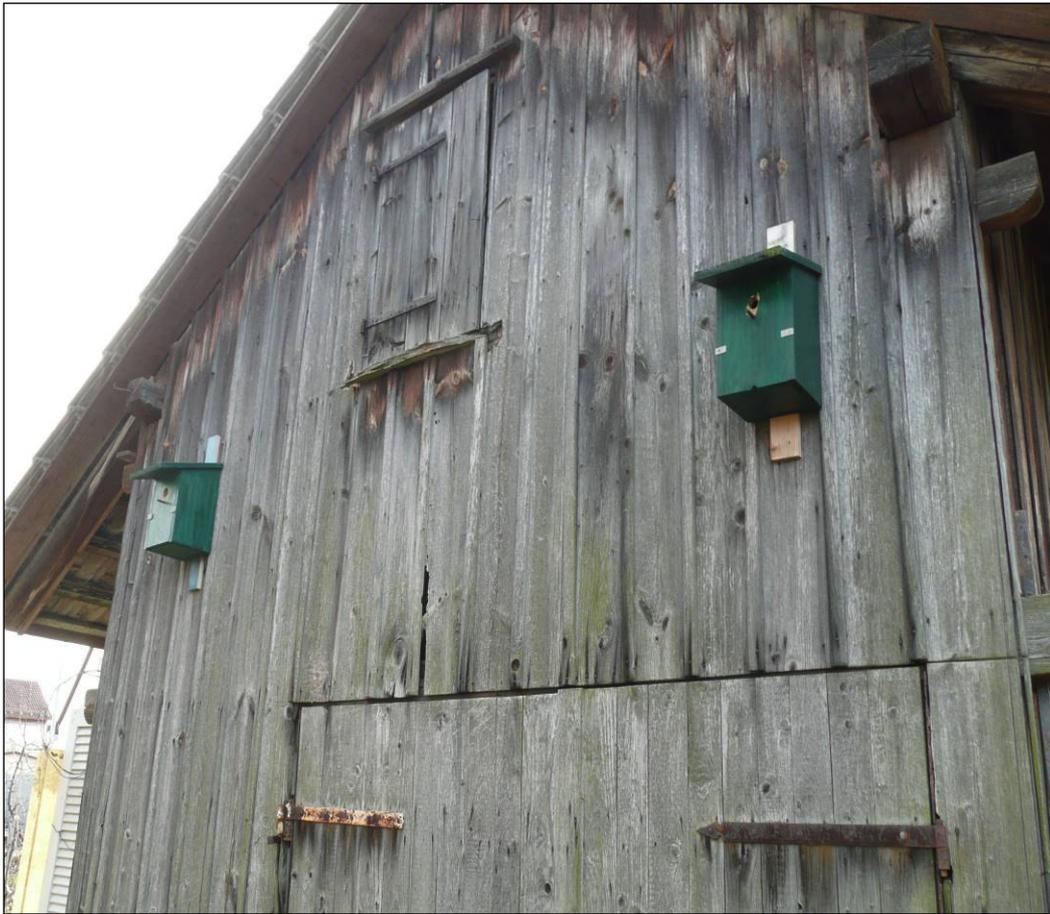
Der Schuppen besteht komplett aus einer einwandigen Holzverschalung. Spaltenquartiere für Fledermäuse konnten nicht festgestellt werden. An der nördlichen Giebelseite wurden vom Eigentümer 2 Nistkästen für Kleinmeisen (Lochdurchmesser 28 mm) angebracht (*s. Foto-Nr. 1, S. 3*). Das Innere des Schuppens ist derzeit mit Brennholz befüllt.

Foto-Nr.1: zwei Meisenkästen am kleinen Schuppen

Die 5 noch relativ neuen Meisen-Nistkästen sollten vor dem Abbruch vom bisherigen Eigentümer, wenn möglich in einer anderen Obstanlage wieder aufgehängt werden.

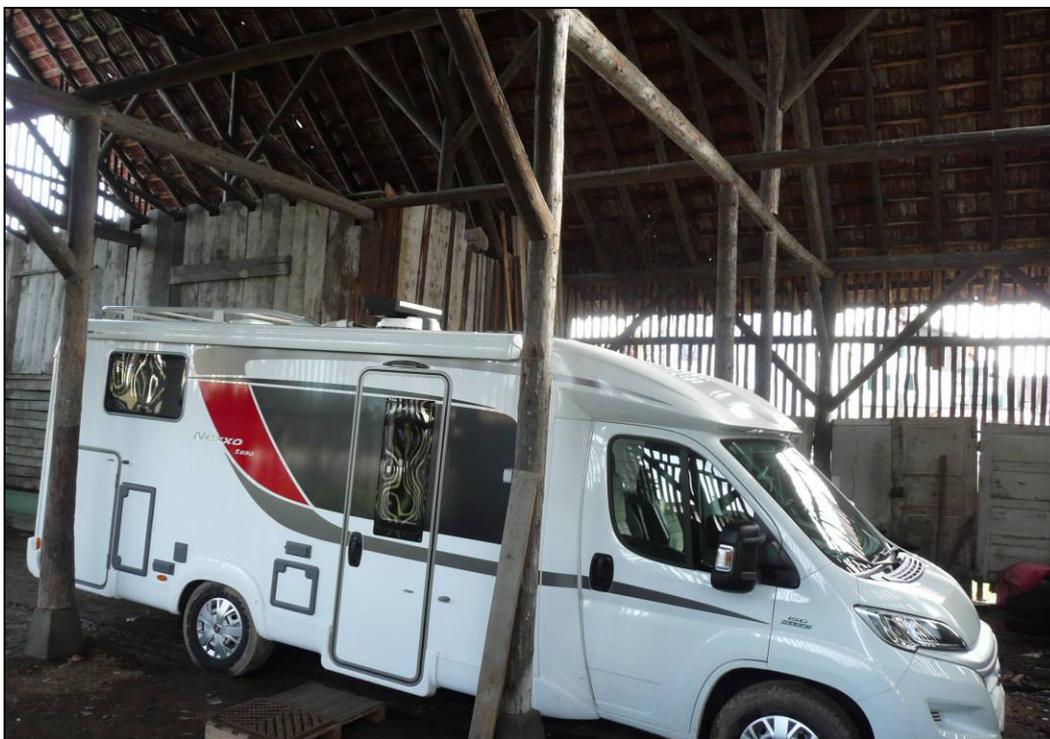
Das abzubrechende Gebäude präsentierte sich ebenfalls noch weitgehend unversehrt und wird momentan als Abstellplatz für ein Auto, ein Motorrad, ein Wohnmobil (*s. Foto-Nr. 2, S. 3*) und eine Segelboot benutzt.

Foto-Nr.2: Wohnmobil im großen Schuppen

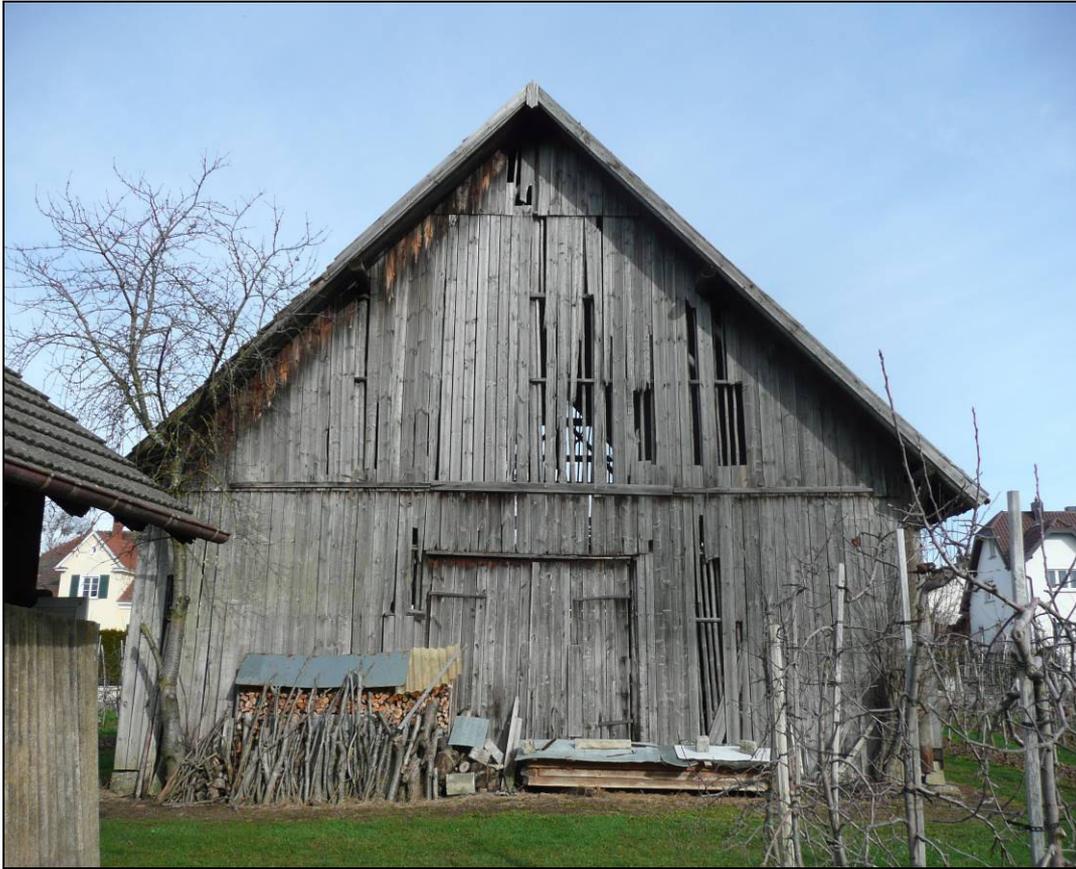
Der große Schuppen besteht trotz seiner Größe nur aus einer einfachen Holzständerbauweise, die Außenwände bestehen bis auf die südwestliche Giebelseite (dort einwandige Holzverschalung; *s. Foto-Nr. 3, S. 4*) nur aus halbrunden Holzlatten die zueinander einen offenen Abstand von ca. 3-5 cm aufweisen (Wind kann gut durchblasen). Nur ein kleiner Teil des Innenraumes (etwa 20 m²) ist zusätzlich mit Balken und Brettern eingehaust (dort Abstellplatz Segelboot; *s. Foto-Nr. 4, S. 4*). Im sonst offenen Raum konnten bis auf Katzenkot keinerlei Spuren irgendwelcher Tierarten gefunden werden. An der südöstlichen Außenwand befinden sich 3 Holznistkästen für Kleinmeisen mit einem Lochdurchmesser von 28 mm (*s. Foto-Nr. 5, S. 5*).

Foto-Nr.3: sw. Giebelseite großer Schuppen

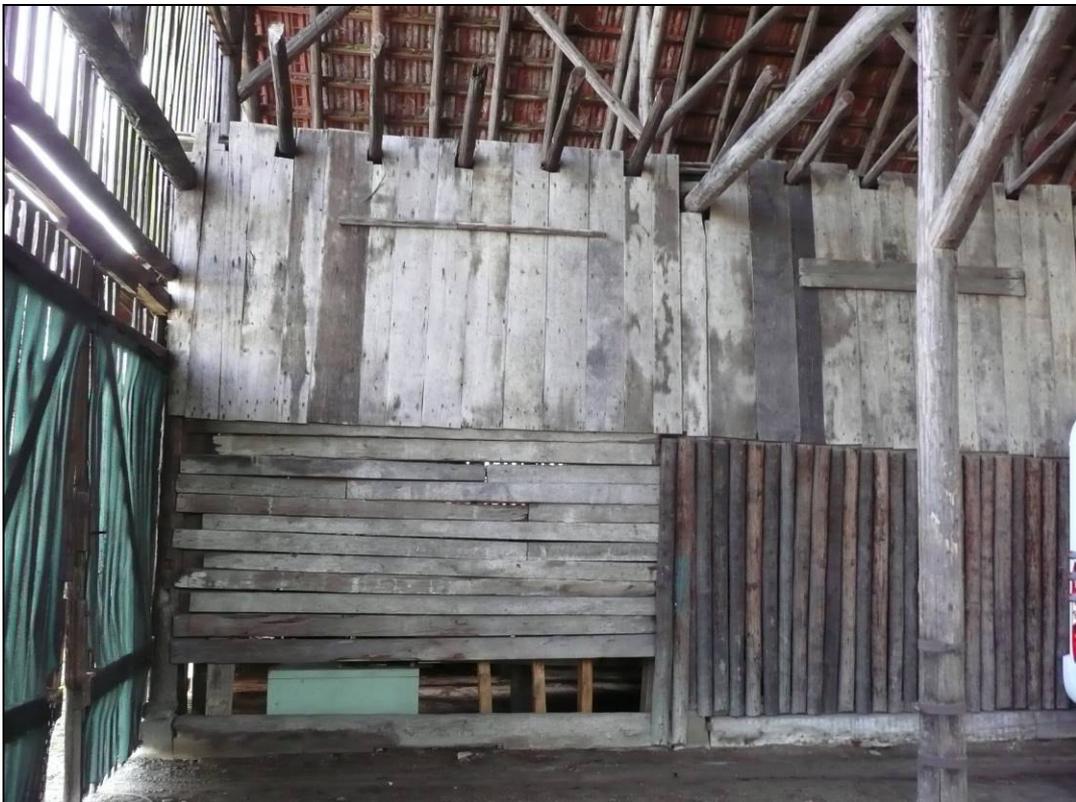
Foto-Nr.4: abgetrennter Bereich des großen Schuppens

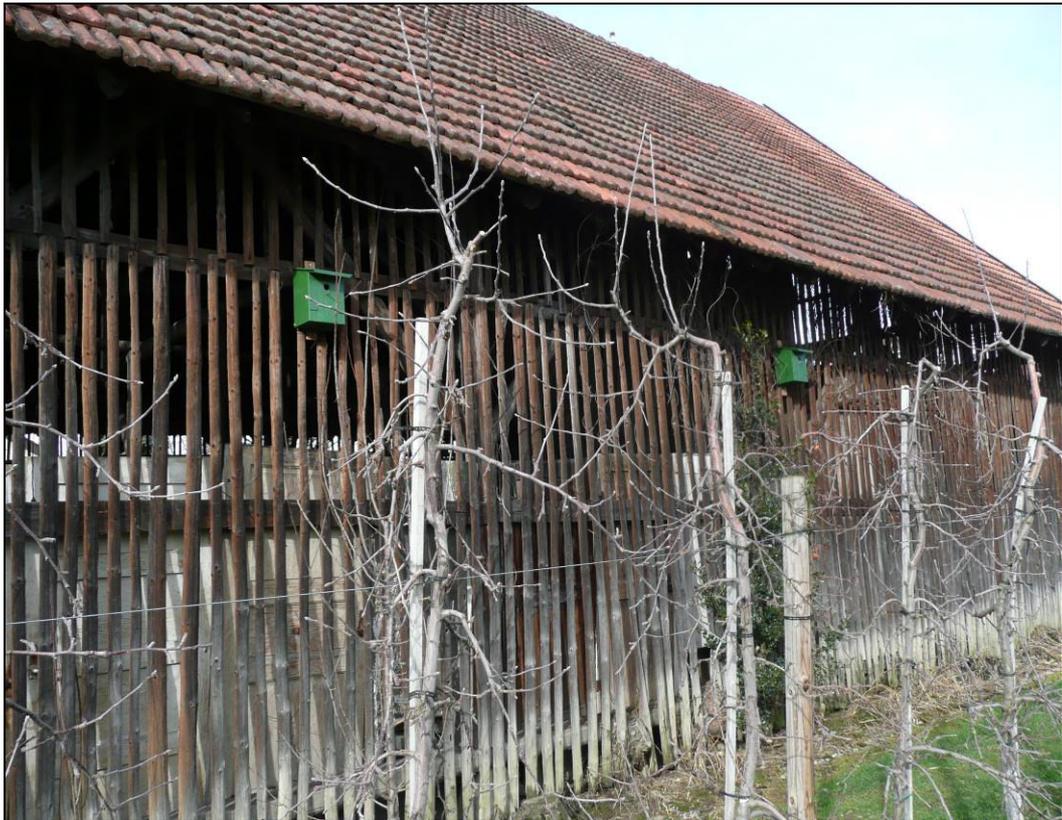
Foto-Nr.5: östliche Traufseite großer Schuppen mit Nistkästen
