Projekt-Nr.	Ausfertigungs-Nr.	Datum
2162608	Gesamt: 3	02.12.2016

**Werksgelände der Linde AG, Tettninger Straße 84 - 94
in 88069 Tettngang, Bodenseekreis**

Orientierende Untergrunduntersuchungen

Auftraggeber **Linde AG, Geschäftsbereich Linde Gas, Pullach
Löffler Wohn- und Gewerbebau Bauunternehmen GmbH, Mengen**

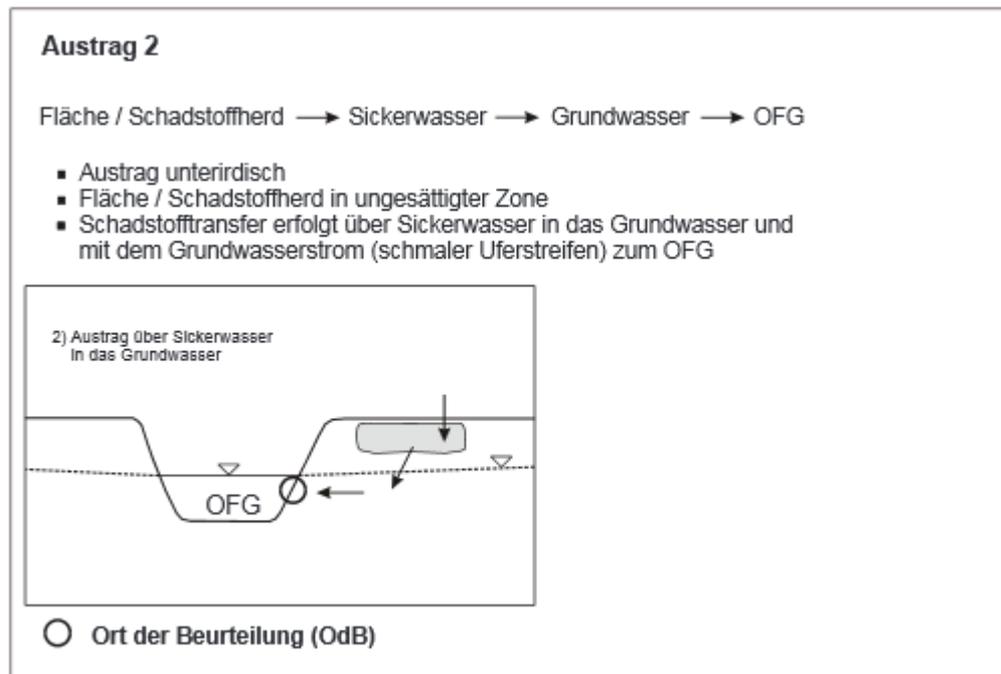
Abbildung 1: Wirkungspfad Boden – Oberflächengewässer Austragsszenario 2 [10]

Das Oberflächengewässer „Gemeindebach“ verläuft direkt entlang der SW-Grenze des Betriebsgeländes. Ein möglicher Schadstoffeintrag kann über Infiltration von kontaminiertem Grundwasser in den Gemeindebach erfolgen.

Entsprechend den Vorgaben zur Bewertung des Wirkungspfads Boden – Oberflächengewässer ist das Austragszenario dem Austrag 2 (Schadstofftransfer erfolgt über Sickerwasser in das Grundwasser und mit dem Grundwasserstrom zum Oberflächengewässer, s. Abb. 1) zuzuordnen. Dementsprechend ist als Ort der Beurteilung der Übergangsbereich des Grundwassers in das Oberflächengewässer (OFG) anzunehmen.

Da eine Überschreitung des Orientierungswerts Oberflächengewässer für Arsen (1,5 µg/l) trotz weiterer Verdünnung bis zum Übertritt ins Oberflächengewässer möglich ist – im Grundwasser liegt maximal eine 326fache Prüfwertüberschreitung vor (490 µg/l) –, wird nachfolgend geprüft, ob der gewässerspezifische Emissionswert $E_{max,FG}$ eingehalten wird. Dieser Wert berechnet sich wie folgt:

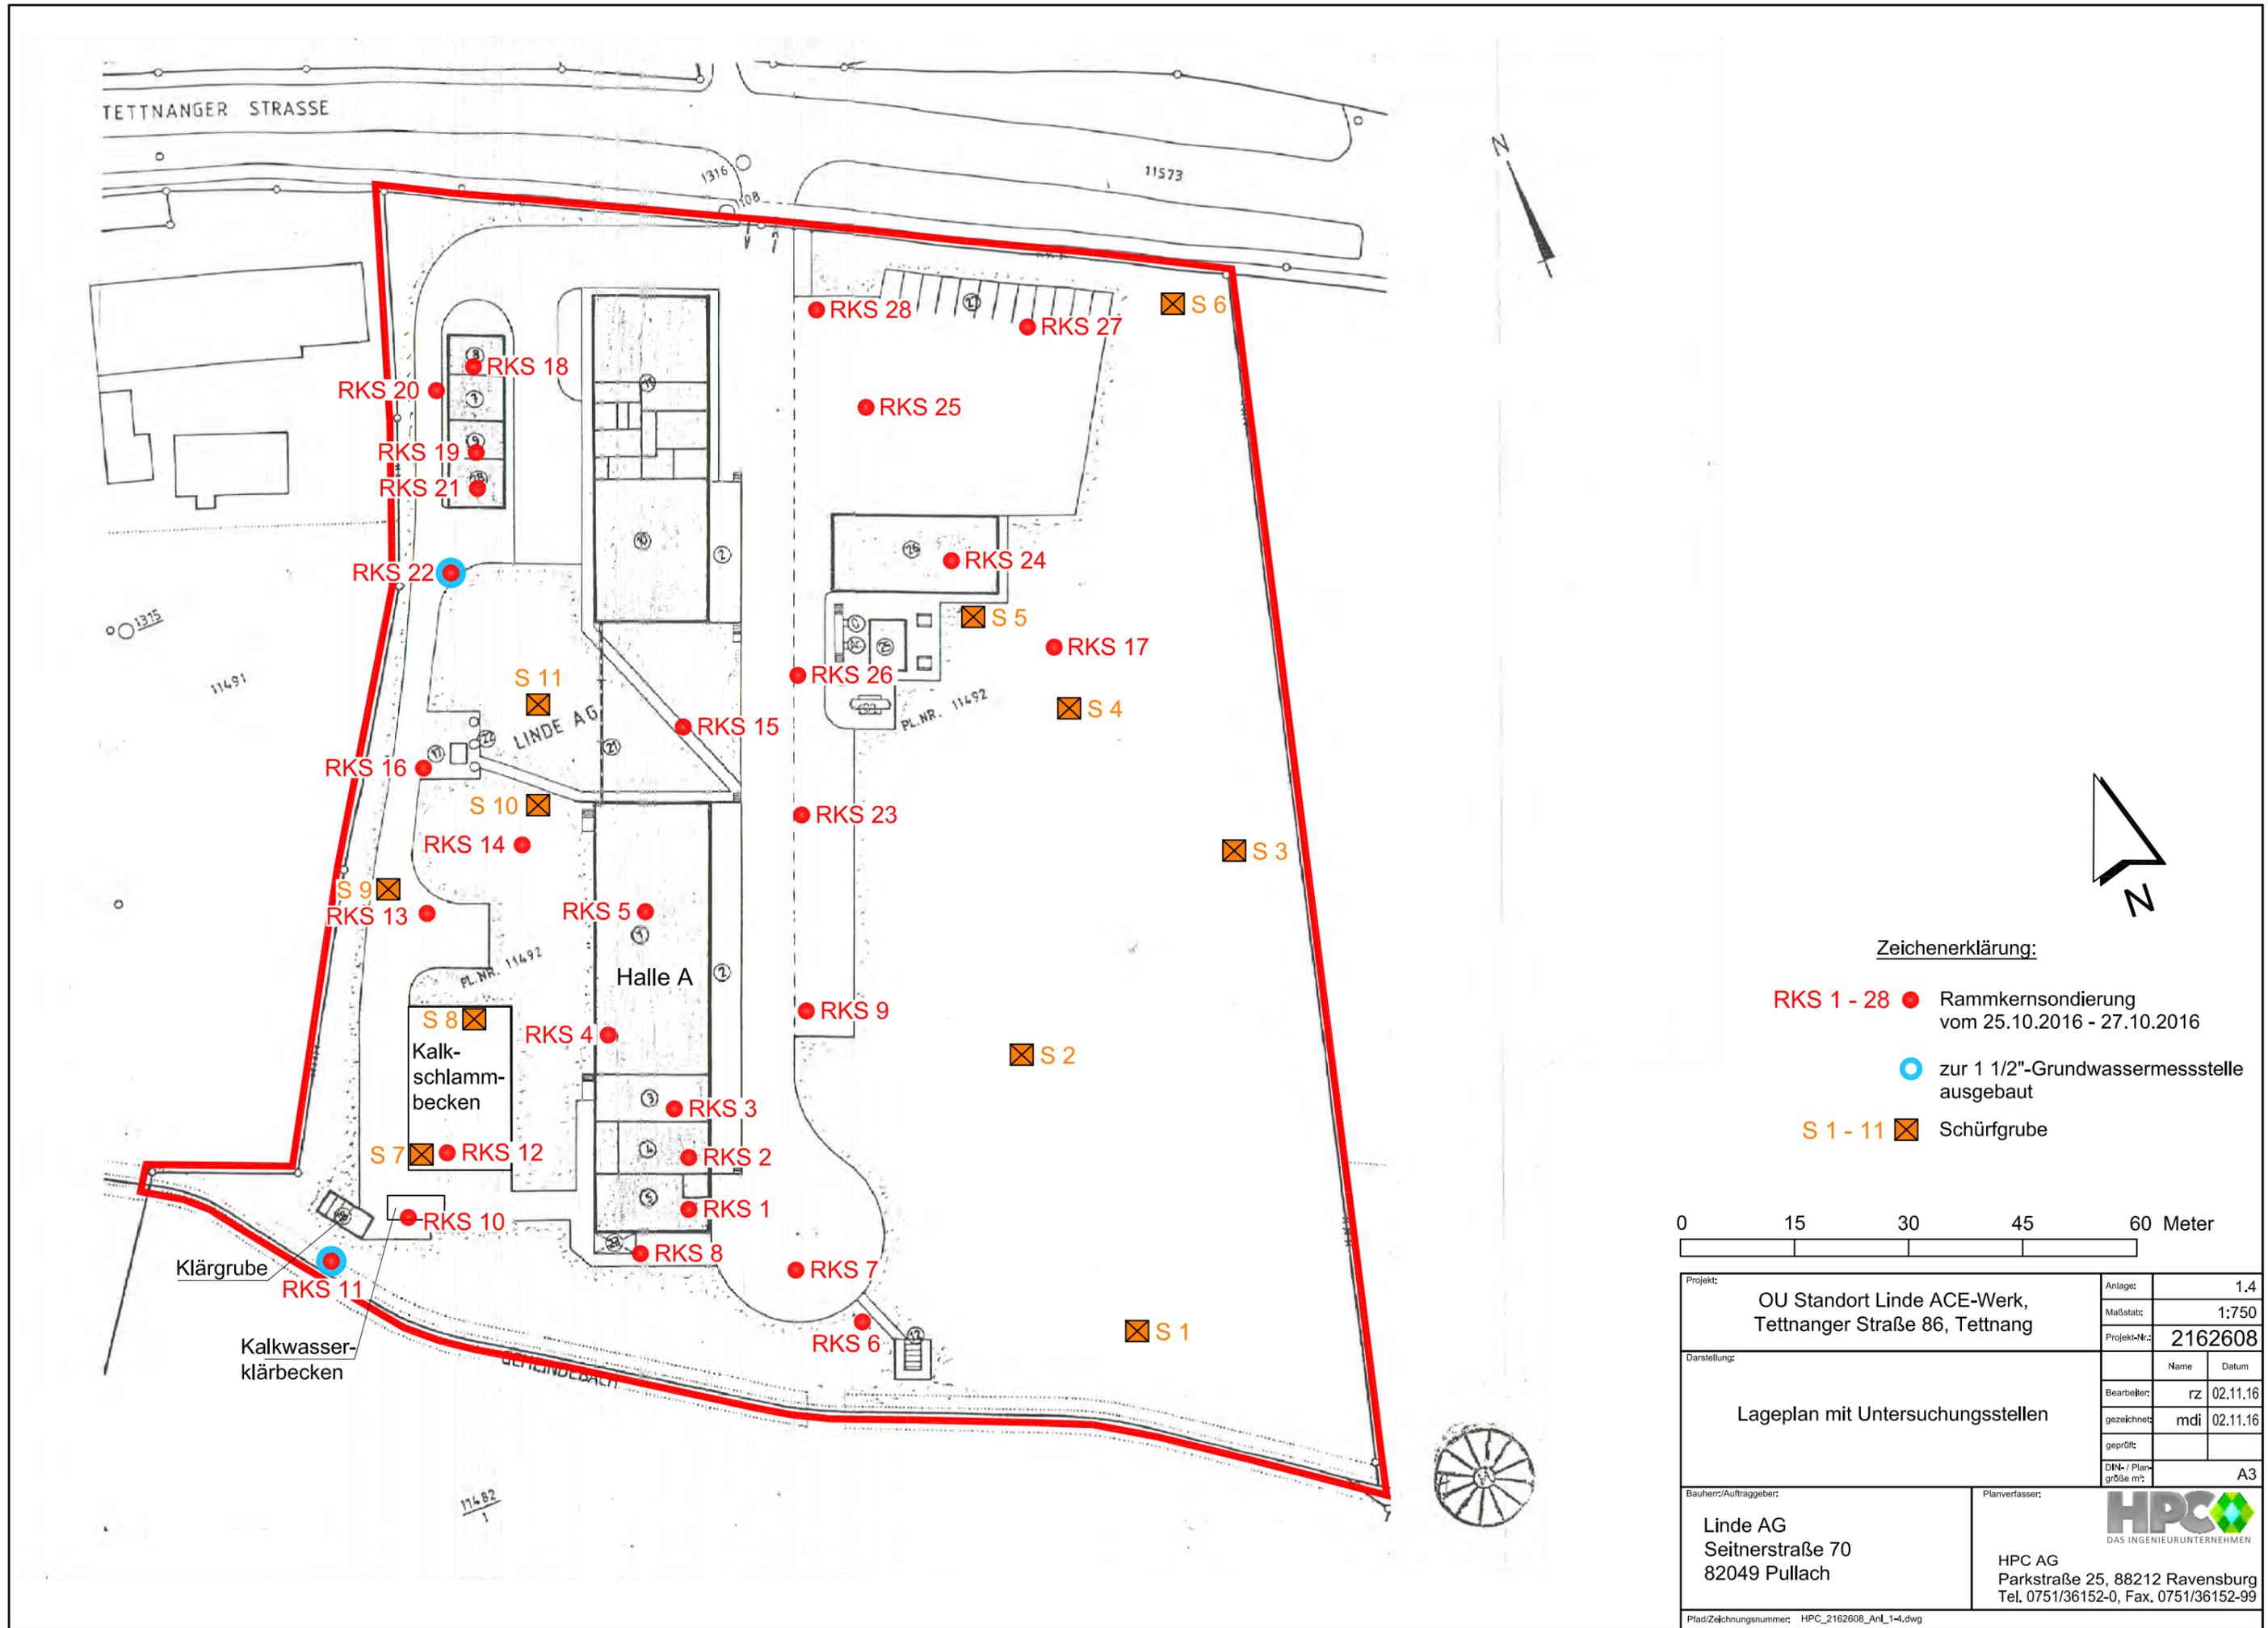
- RKS 1 - 28 ● Rammkernsondierung vom 25.10.2016 - 27.10.2016
- zur 1 1/2"-Grundwassermessstelle ausgebaut
- S 1 - 11 ☒ Schürffgrube

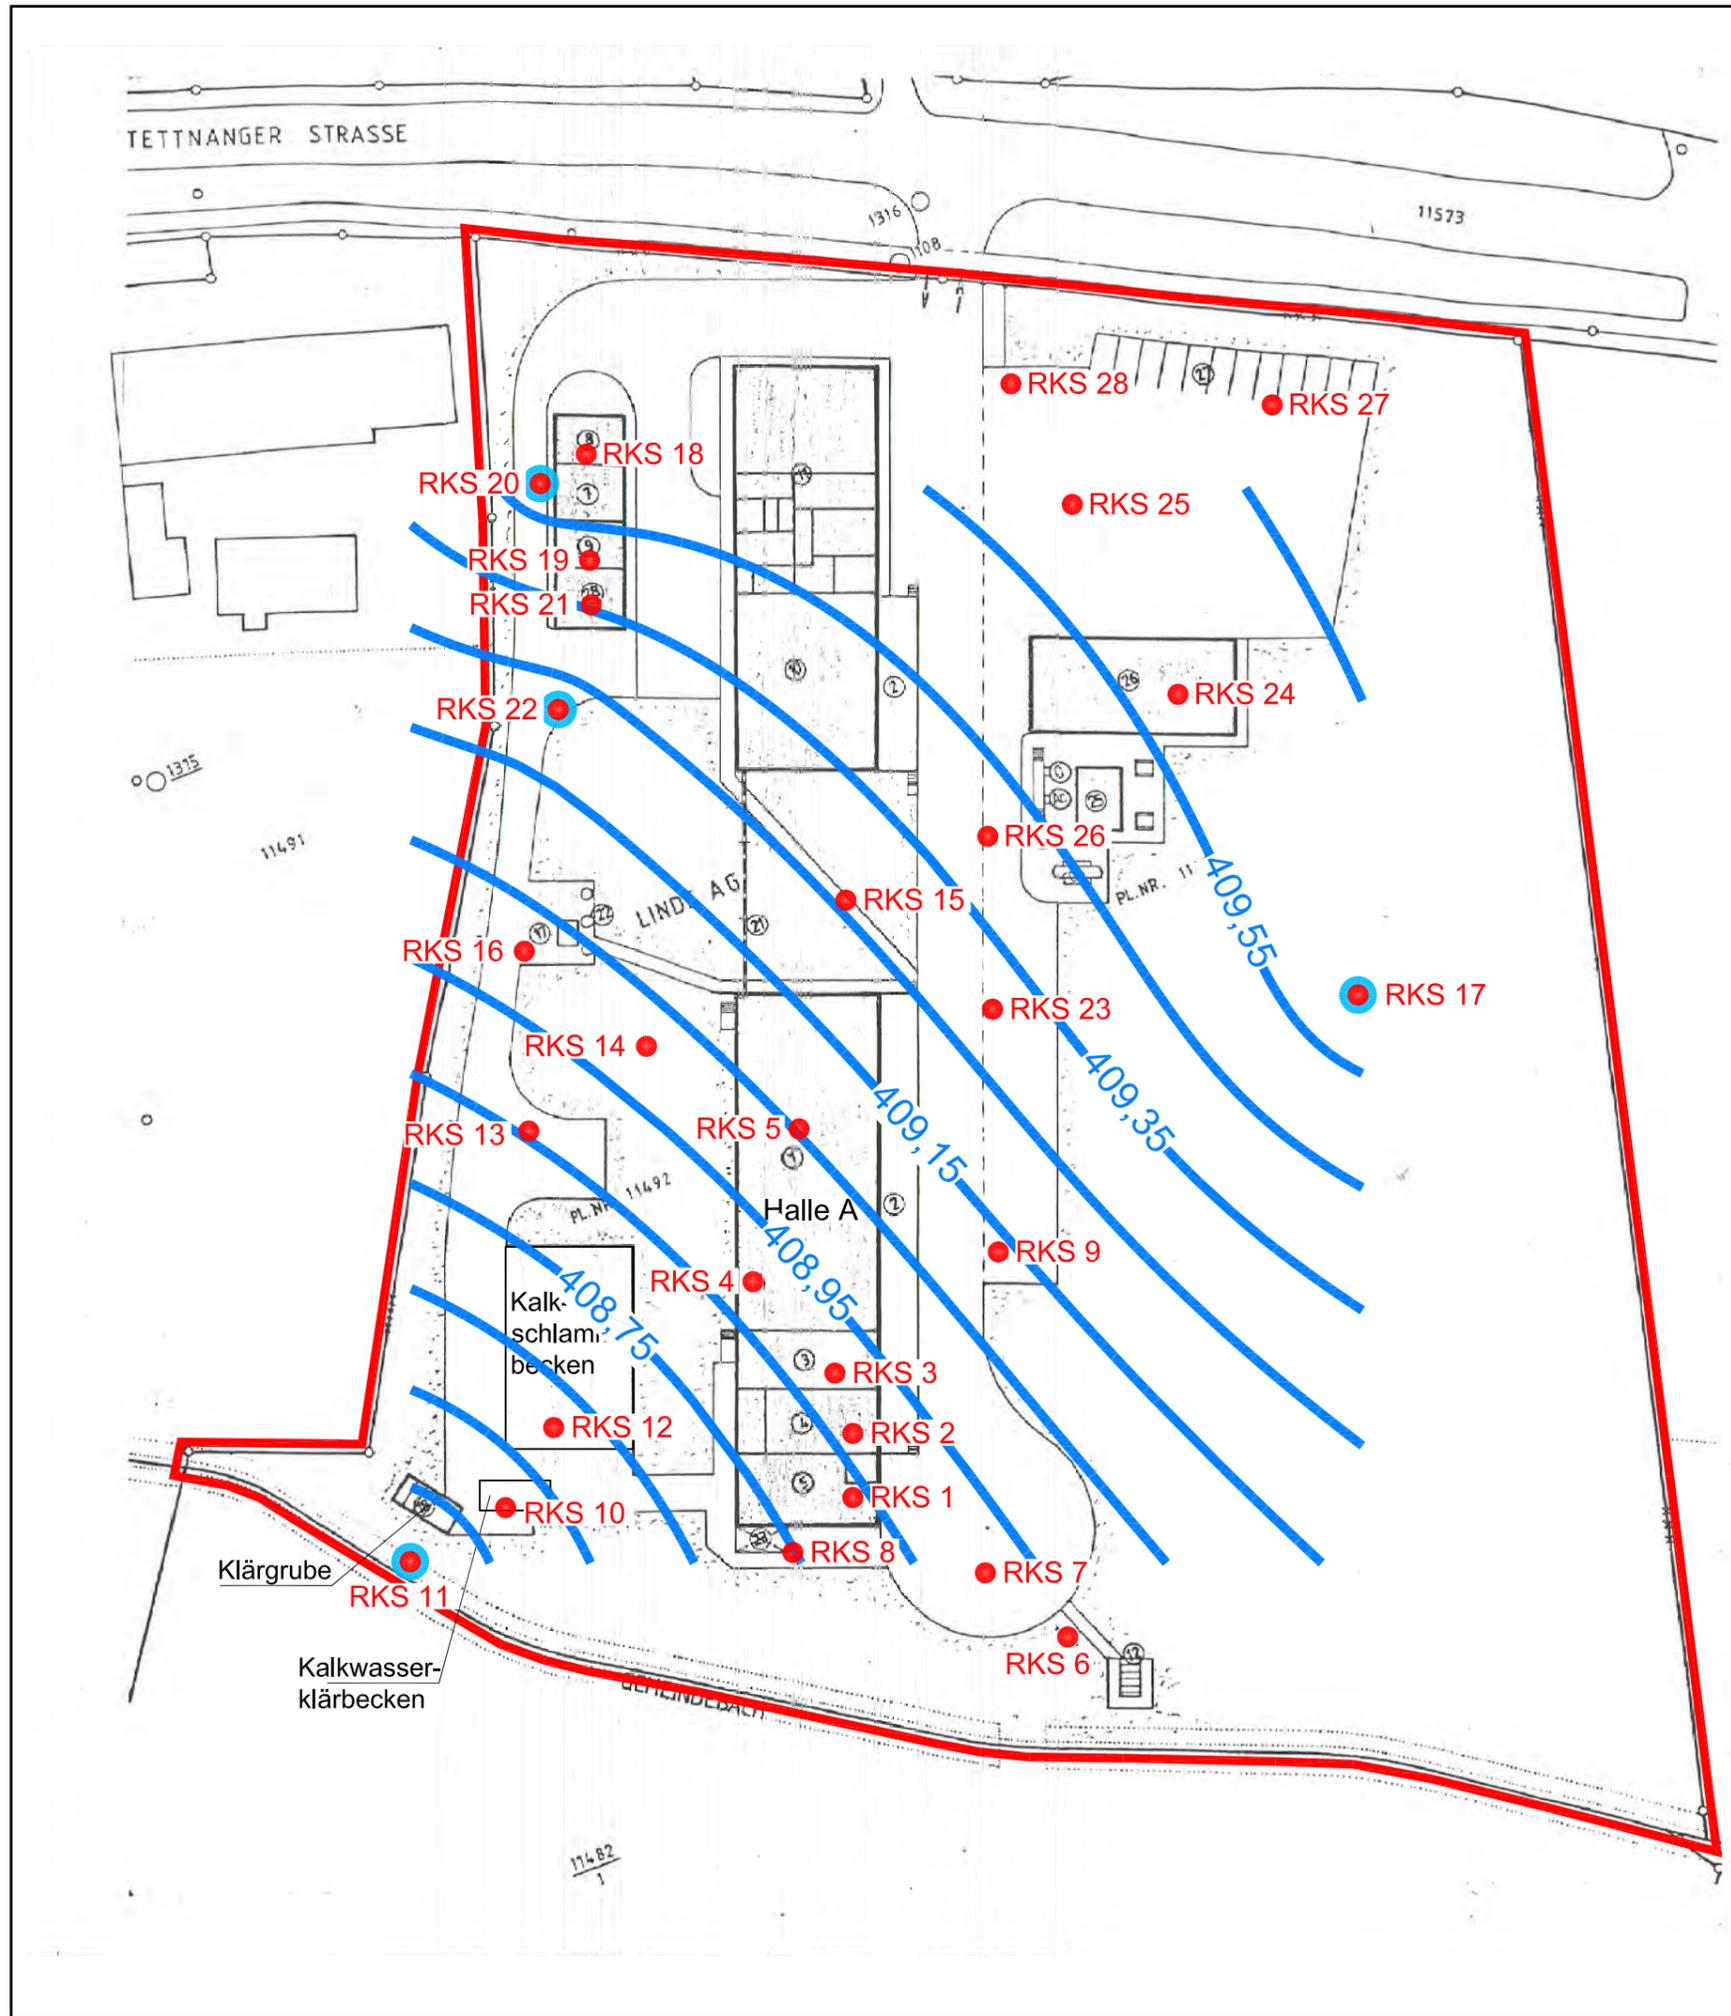
- RKS 1 - 28 ● Rammkernsondierung vom 25.10.2016 - 27.10.2016
- zur 1 1/2"-Grundwassermessstelle ausgebaut
- 409,55 — Grundwassergleiche (m ü. NN) vom 08.11.2016

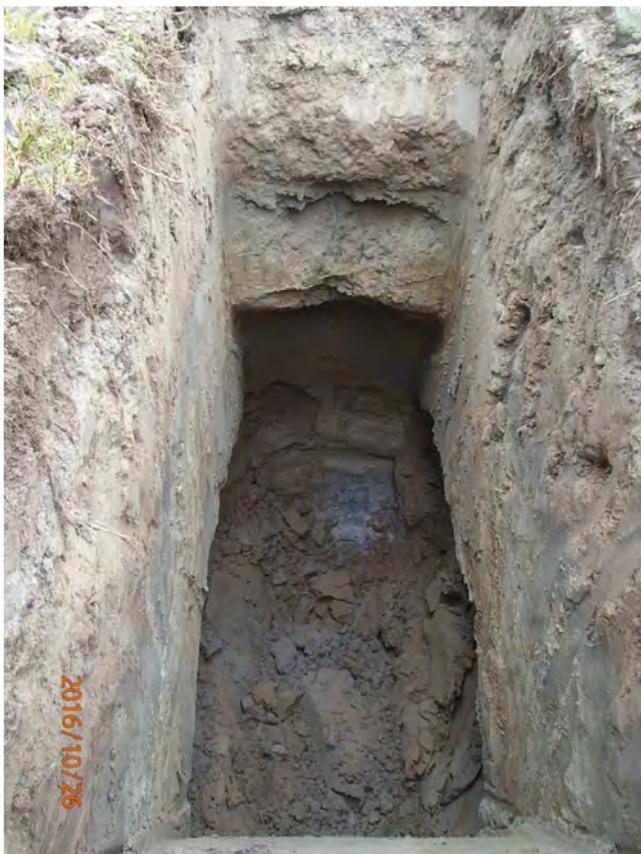
Foto 2:

Schurf 2

Die Schwarzdecke im Auffüllmaterial im südöstlichen Gelände (Schurf 2) zeigte erhöhte PAK-Gehalte (Z2 nach RC-Erlass Baden-Württemberg). Sie ist als gering verunreinigter Ausbauasphalt (< 25 mg/kg PAK) zu bezeichnen. Der Betonbruch mit schwarzer Verfärbung von Schurf 7 beim ehem. Kalkschlammbekken wies erhöhte PAK-Gehalte auf (> Z2 nach RC-Erlass Baden-Württemberg).

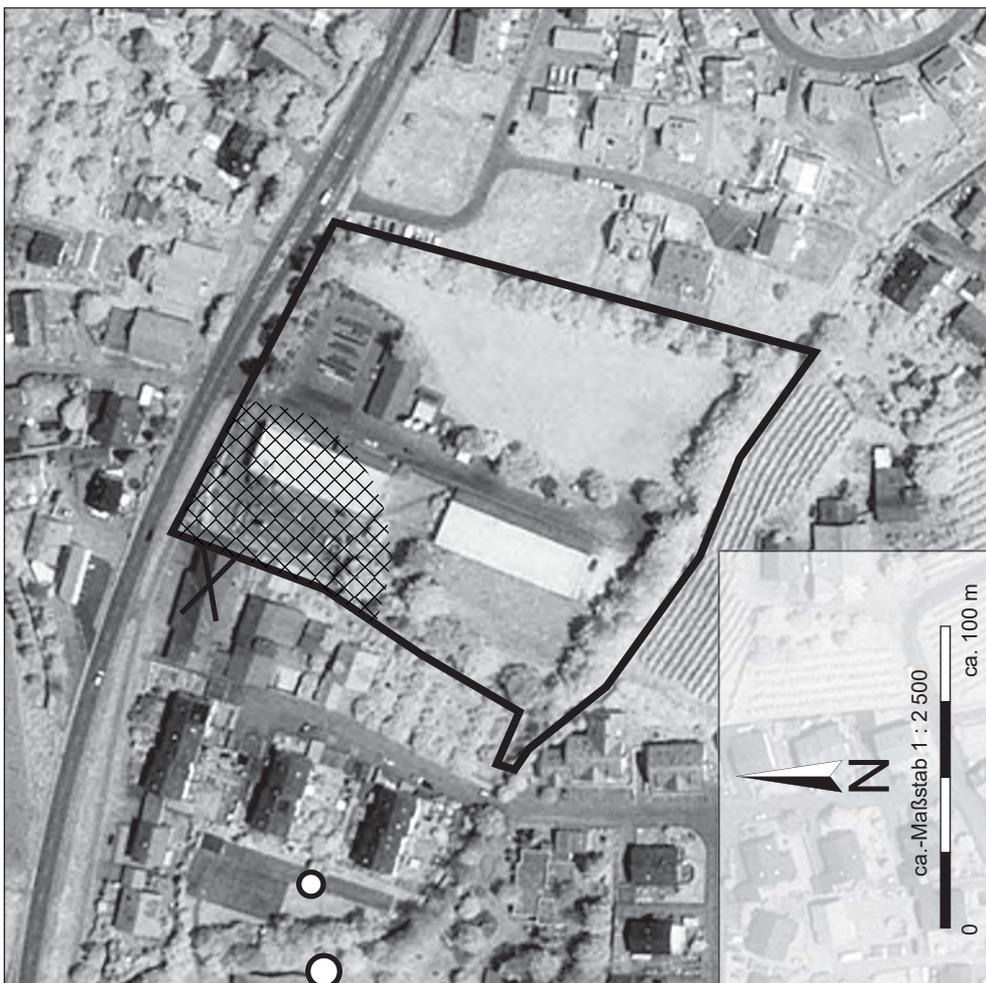
Anlage 1: Untersuchungsgebiet und Ergebnisse der Luftbildauswertung sowie Ausschnittvergrößerung eines Luftbilds vom 11.04.1944.

Untersuchungsgebiet (fett umgrenzt) und Ergebnisse der Luftbildauswertung, neueres Luftbild.

○	Sprengbombentrichter
×	mittelschwere Gebäudeschäden
▨	"bombardierter Bereich"
└	Untersuchungsgebiet

Für das Untersuchungsgelände wurde eine Luftbildauswertung hinsichtlich Kampfmittel veranlasst. Hier zeigte sich, dass die nahe Umgebung mit Sprengbomben bombardiert worden ist. Ein Teilbereich (nordwestliches Grundstück) ist deshalb als „bombardierter Bereich“ zu bezeichnen (vgl. Anlage 7), so dass hier weitere Überprüfungen erforderlich sind. Die Bohrarbeiten in diesem Bereich wurden deshalb durch ein Kampfmittelfachunternehmen überwacht.

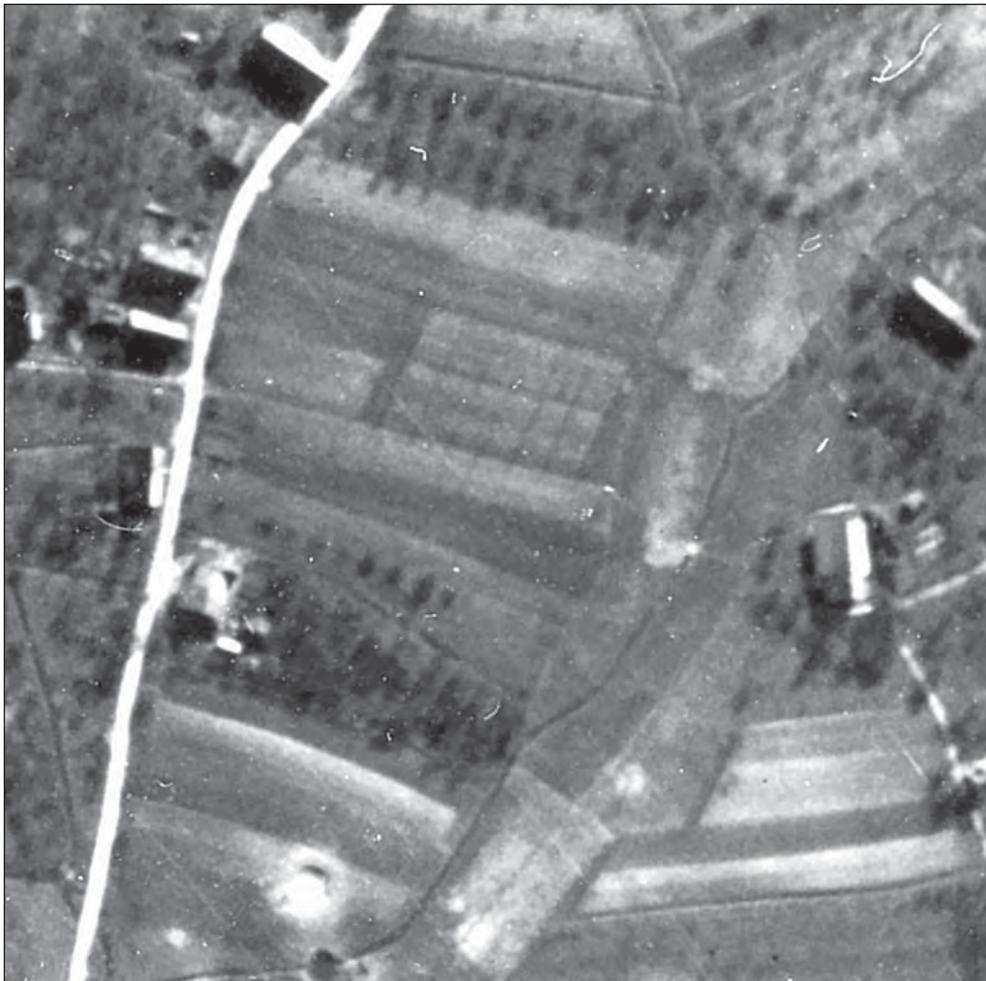
Ausschnittvergrößerung eines entsprechenden Luftbilds vom 11.04.1944.
